Eidg. Schiesskonferenz 2026 Zug

## **Untersuchung Schiessunfälle Stgw 57 mit 7,5mm Gw Pat 11**

Forensisches Institut Zürich / J. Arnold

15.01.2026

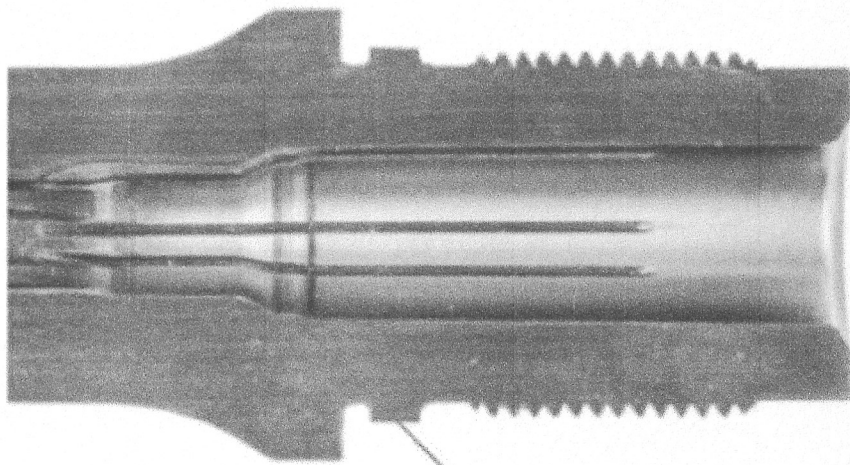
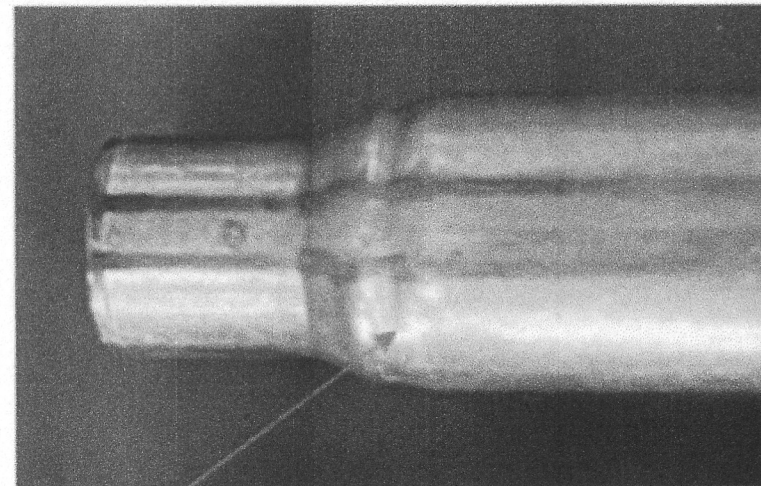
Prellschulter im Patronenlager  
und abgeformt auf der Hülsenschulter

Abbildung 8: Prellschulter im Patronenlager des Stgw 57 (Foto: FOR)

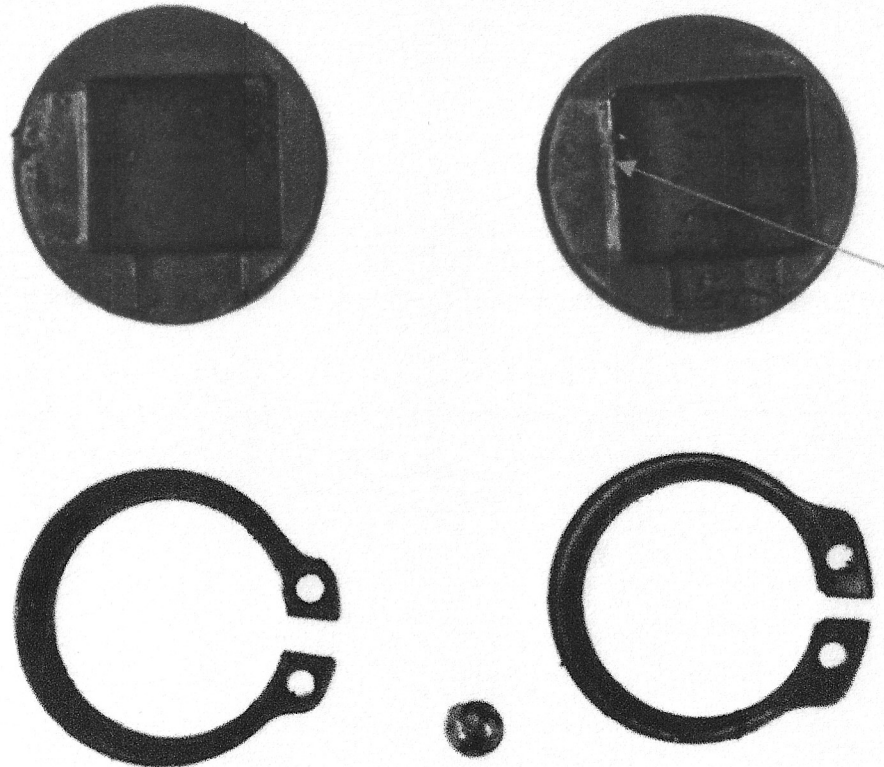
- Spielmann Sportlauf
- Sportschlaghammer Dobler
- Nach der Schussabgabe beschädigter Verschlusskopf
- Widerlager mit starker Abnutzung

Abbildung 22: Widerlager mit Sicherungsringen und einer Orientierungs-Kugel, ein Widerlager mit starker Abnutzung (oranger Pfeil) (Foto: FOR)

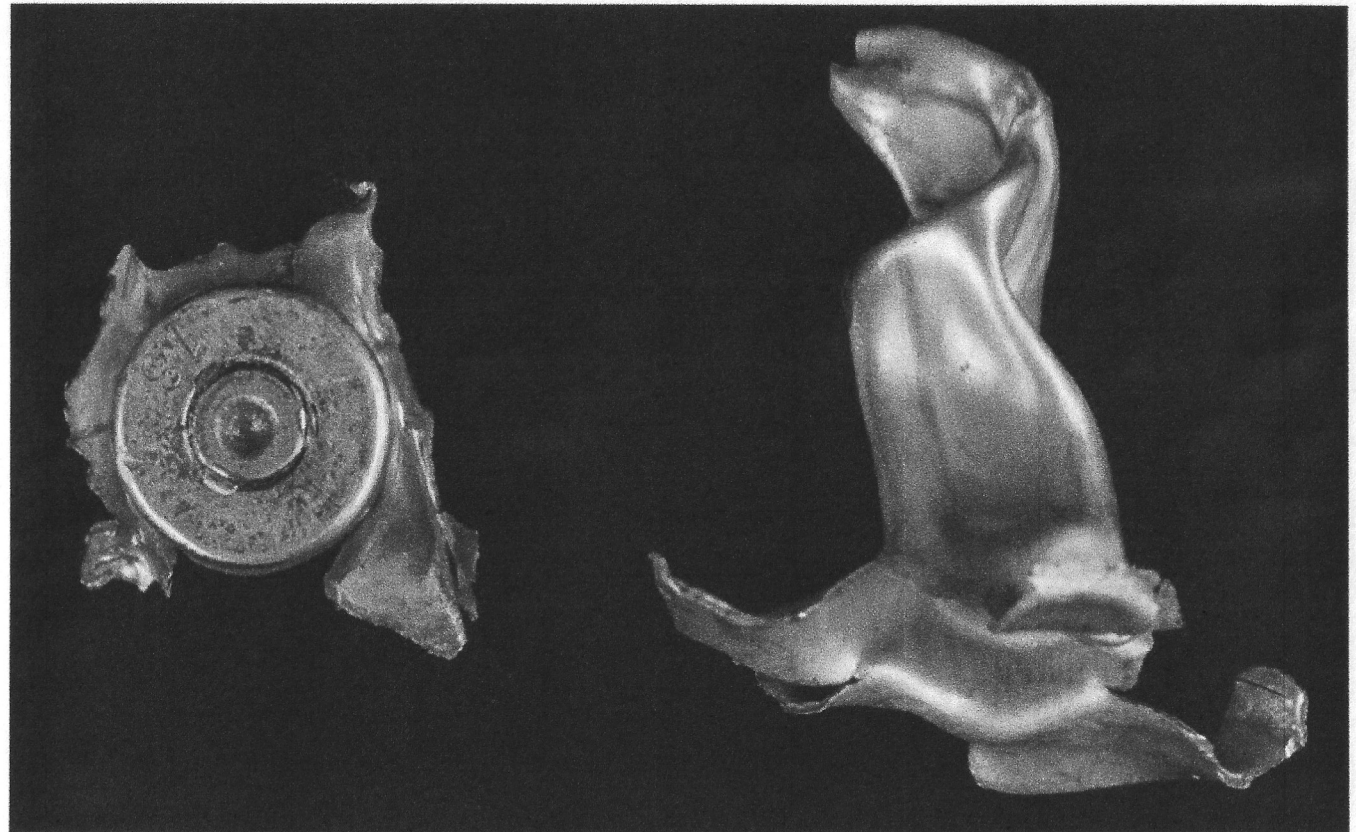
4.3.2 Fall  27.07.2023, Stgw 57 Nr. A462451 (Fall #21, Tab. 1)

Abbildung 24: Hülsenreste (Foto: FOR)

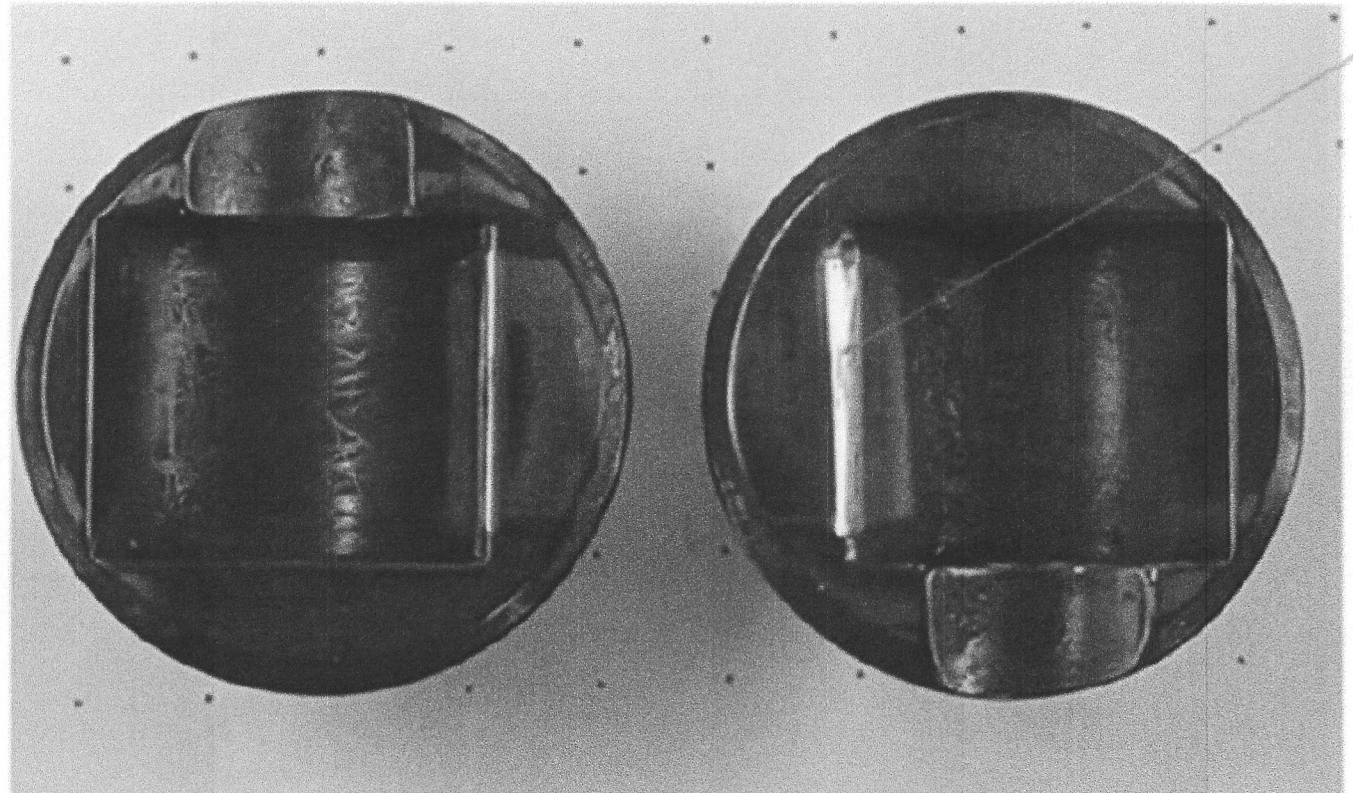
- Wyss Sportlauf
- Schliessfederkopf stark abgenutzt
- Nach der Schussabgabe beschädigter Verschlusskopf
- Wiederlager stark abgenutzt

Abbildung 29: Wiederlager unten stark abgenutzt (Foto: FOR)

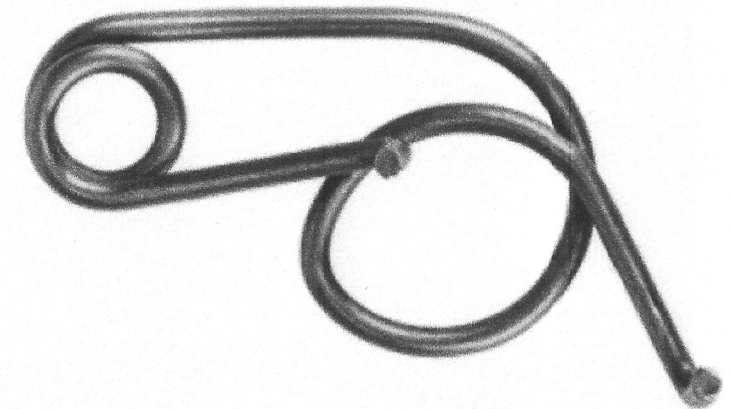
- Original Ordonnanzlauf
- Sportschlaghammer Dobler
- Nach der Schussabgabe beschädigter Verschlusskopf
- Fragmente des Gummipuffers im Kolbenhals und in der Abzugsvorrichtung

Abbildung 31: Auswerfer-Feder am Verschlusskopf wurde deformiert (Foto: FOR)

Gemäss unserer Beurteilung lässt sich das Schadensbild plausibel erklären, wenn eine Patrone in einer Situation gezündet wird, in der diese nicht vollumfänglich vom abgestützten Verschluss in vorderster Position im Patronenlager gehalten wird, sodass sie vom Hülsenboden her nicht abgestützt ist.

Das Resultat ist gemäss unseren Erwartungen eine explodierende Patrone – der Hülsenboden reisst ab.

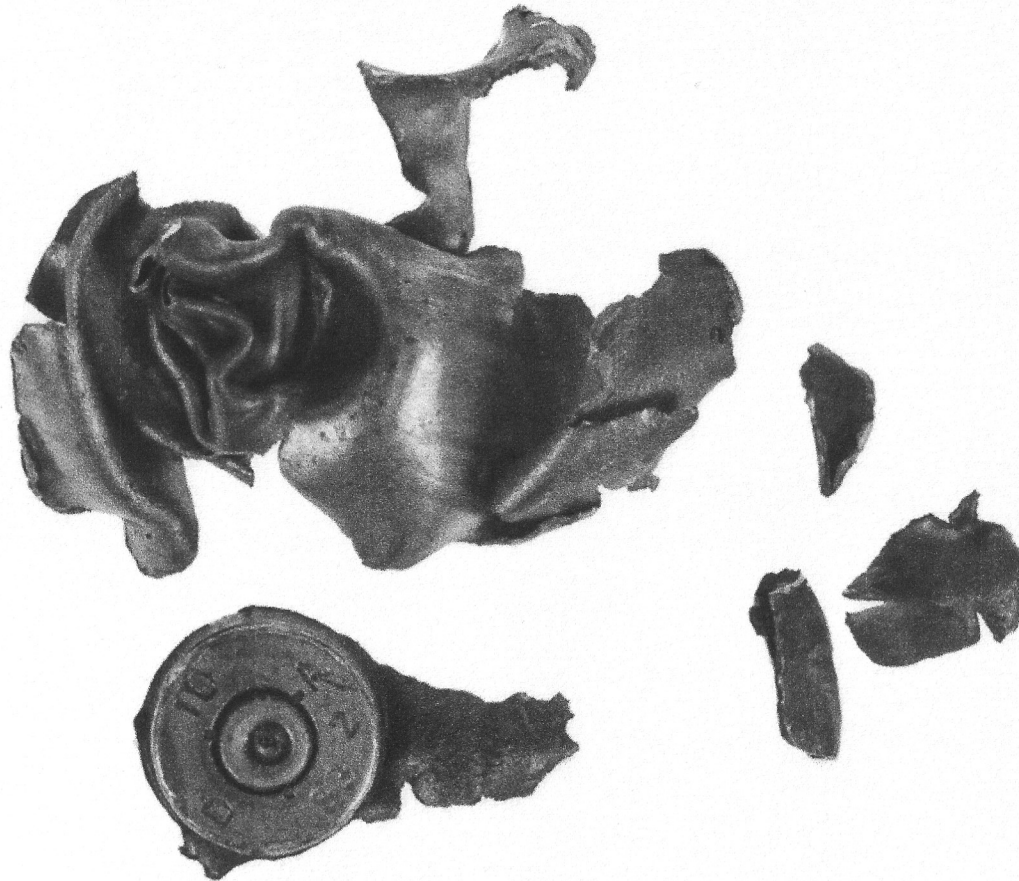
Die Patrone ist erwartungsgemäss explodiert, das Waffengehäuse wurde verformt. Das Magazin wurde in Einzelteile zerlegt und ausgeworfen.

Abbildung 33: Fragmente der Hülse GP11 (Foto: FOR)
