Eidg. Schiesskonferenz 2026 Zug

## **Untersuchung Schiessunfälle Stgw 57 mit 7,5mm Gw Pat 11**

Forensisches Institut Zürich / J. Arnold

15.01.2026

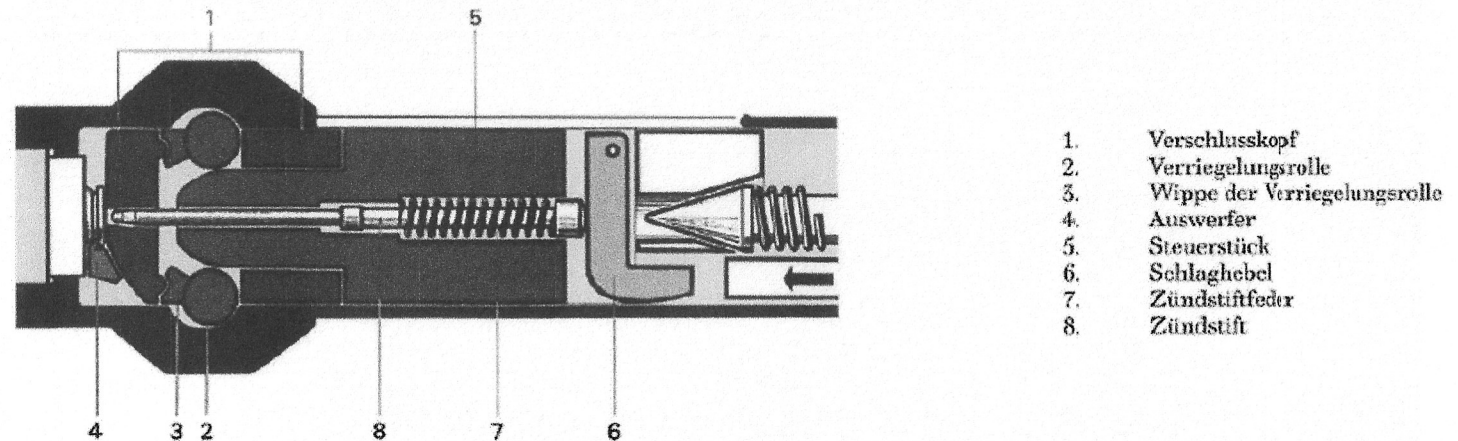
Beim Stgw 57 handelt es sich um einen Rückstosslader mit festem Lauf und übersetztem (verzögertem) Massenverschluss. Das Übersetzungsverhältnis beträgt 1:6 und der Verschluss beginnt sich zu öffnen, wenn ein Druck von  $\sim 800\text{--}1000\text{ bar}$  erreicht ist (je nach Zustand der Waffe).

Abbildung 1: Verschluss Stgw 57 geschlossen, Verriegelungsrollen im Widerlager abgestützt (Quelle Reglement 65.343d)

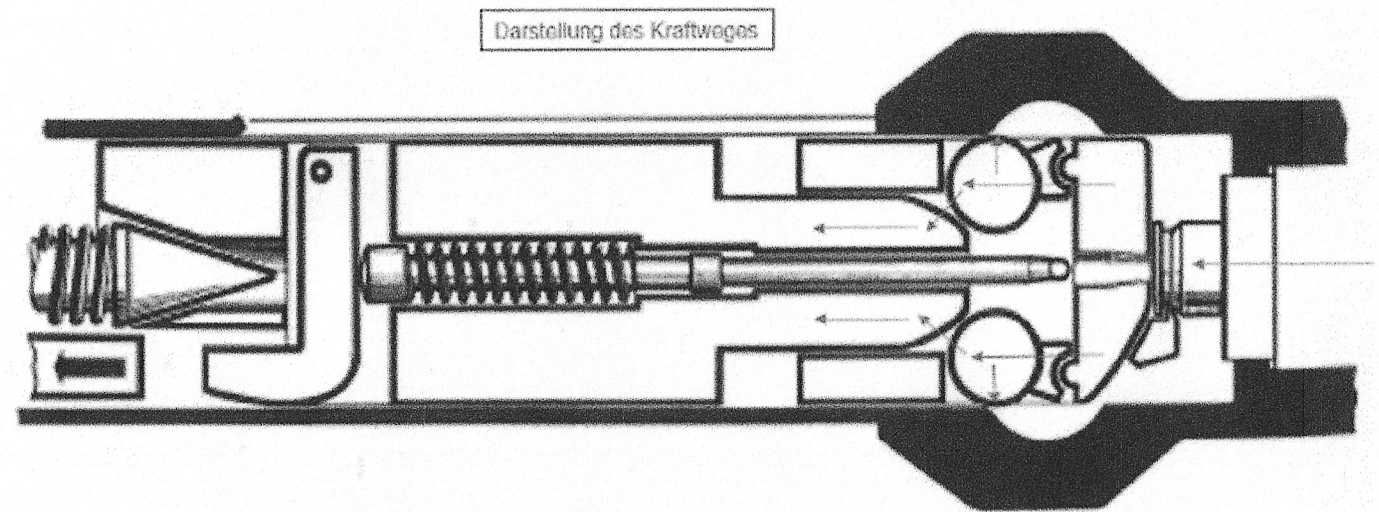
Der mittlere Gasdruck im Patronenlager beträgt  $3300\text{ bar}$  ( $\sim P_{\text{Max}}$ ). Somit ist die Hülse noch unter Druck, wenn der Verschluss sich bereits zu öffnen beginnt (Abb. 2 und Abb. 4).

Abbildung 2: Verschluss Stgw 57, geöffnet, Verriegelungsrollen vollständig entriegelt (Quelle Reglement 65.343d)

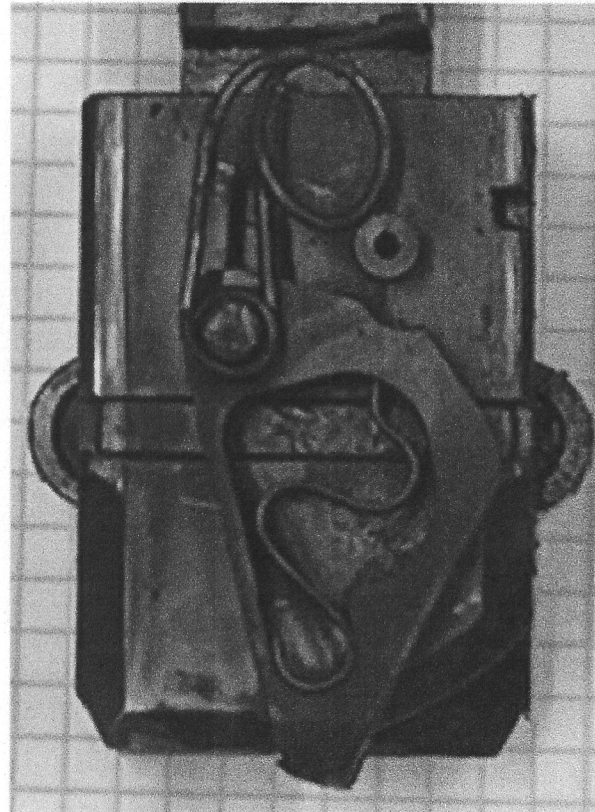
- Original Ordonnanzlauf
- Sportschlaghammer Dobler
- Nach der Schussabgabe beschädigter Verschlusskopf
- Fragmente des Gummipuffers im Kolbenhals und in der Abzugsvorrichtung

Abbildung 31: Auswerfer-Feder am Verschlusskopf wurde deformiert (Foto: FOR)

Gemäss unserer Beurteilung lässt sich das Schadensbild plausibel erklären, wenn eine Patrone in einer Situation gezündet wird, in der diese nicht vollumfänglich vom abgestützten Verschluss in vorderster Position im Patronenlager gehalten wird, sodass sie vom Hülsenboden her nicht abgestützt ist.
